機械固定工法固定金具固定用アンカーの ビス穴の床スラブ強度へ及ぼす影響確認評価

共同研究先 日本大学 生産工学部

実施日：2014年 6月30～7月 3日

実 施：日本大学生産工学部／KPK技術委員会

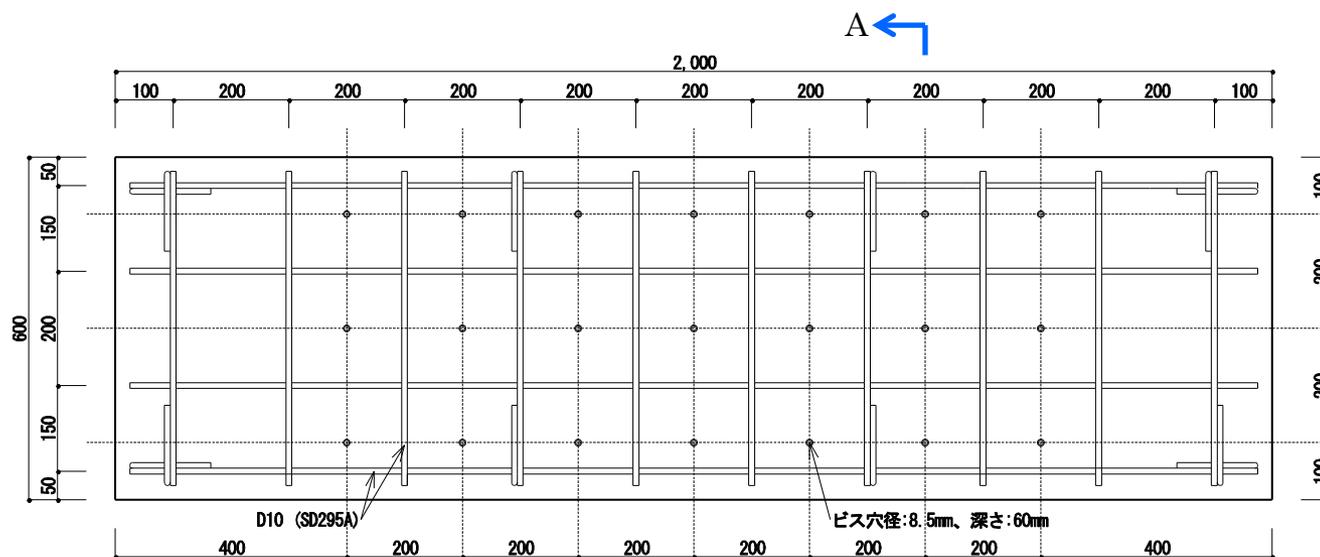
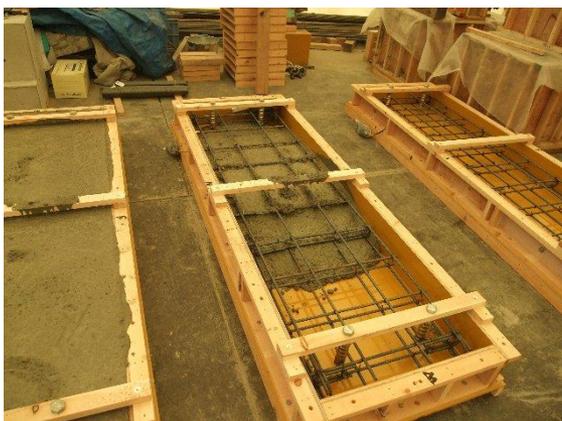
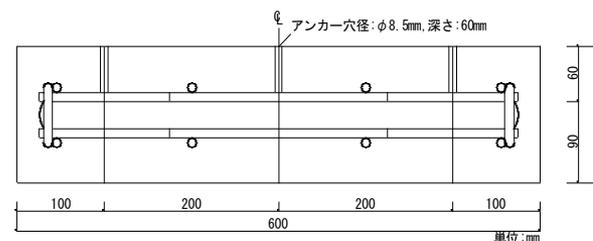
2. 試験体～鉄筋コンクリート版詳細図(RC)

試験体概略は下表に示します。躯体は、鉄筋コンクリート(RC)とALCの2種類、ビス穴間隔は、RCの場合200mmピッチ、ALCでは200mmピッチと300mmピッチの2種類としました。

平面図 A ←

A-A断面図

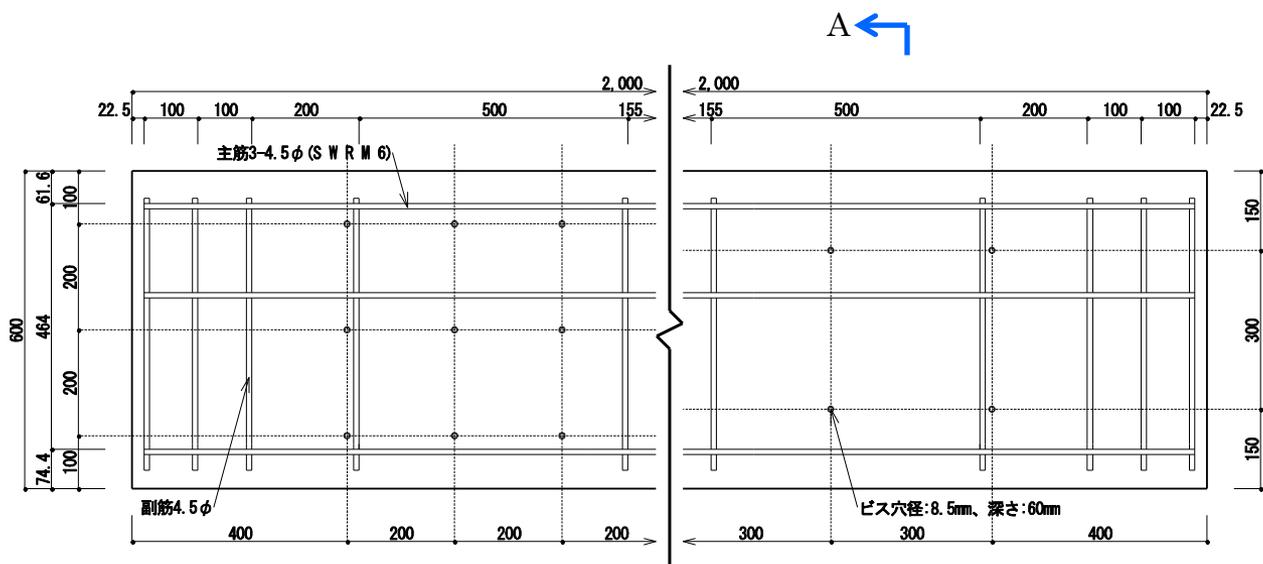
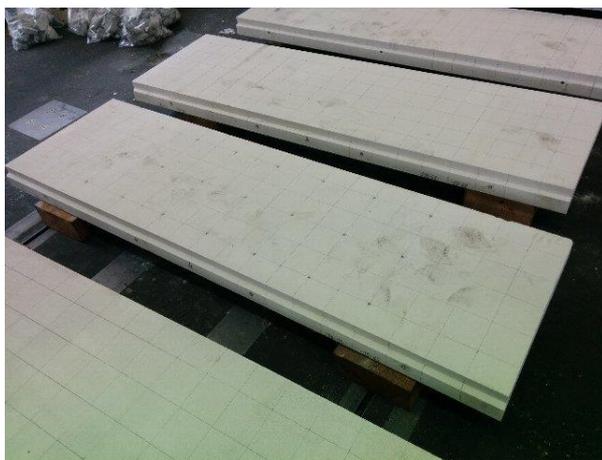
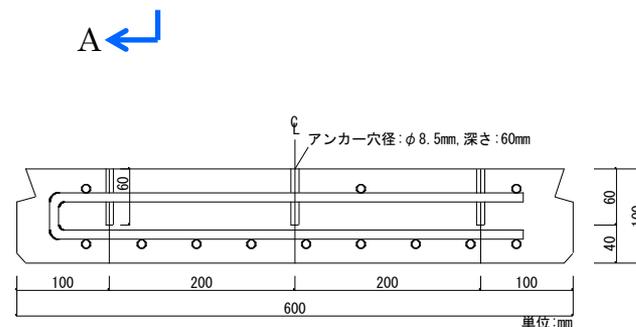
2. 試験体～ALC版詳細図

平面図

A-A断面図
(ビス穴200mmの場合)

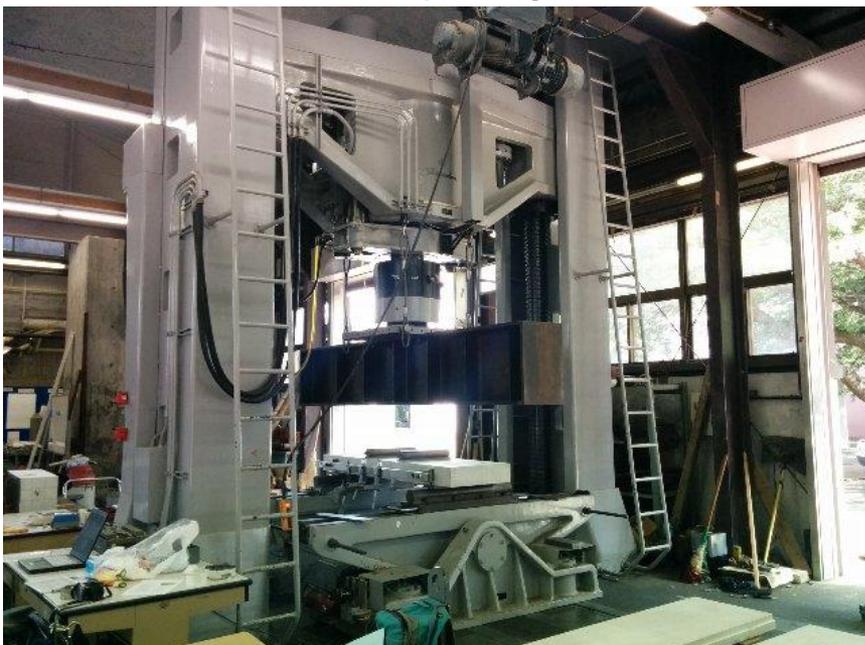
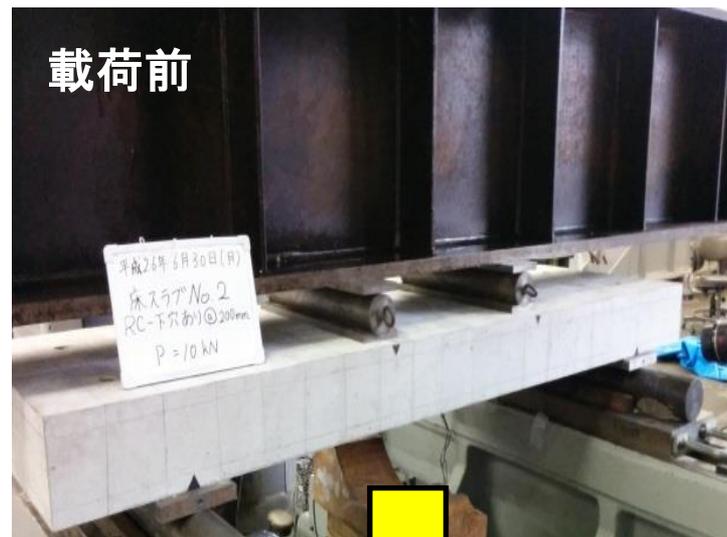
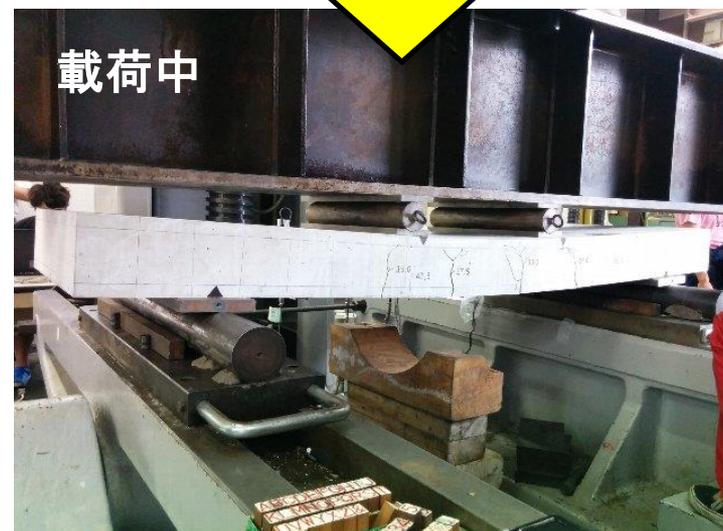
試験機全景

加力は単調載荷で、3等分点2点集中加力とし
構造物試験機自動計測制御システム
(5000kN構造物試験機)を使用して載荷し、た
わみは支点の位置と試験体中央の相対変位
を測定。

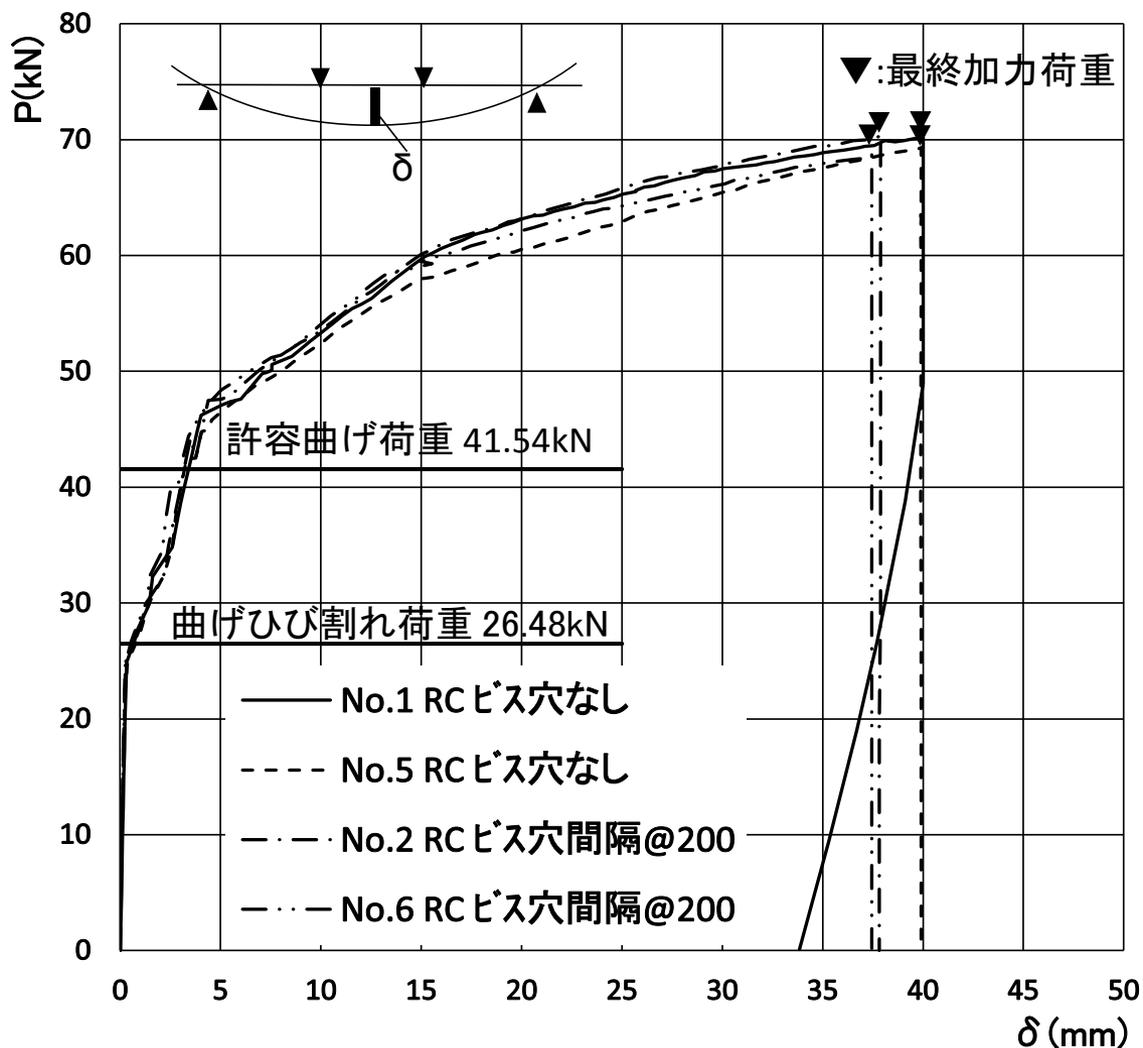
4. 試験結果 (RC) ・荷重とたわみの関係

- 1) RCのビス穴なし及びビス穴ありの曲げ耐力を比較するとビス穴間隔200mmとした試験体の荷重—たわみ曲線はビス穴なしとほぼ一致し、最終加力荷重にほとんど差は認められませんでした。
- 2) ALCのビス穴なし及びビス穴ありの曲げ耐力を比較すると、ビス穴なしに比較してビス穴ありは曲げ耐力が若干低くなる傾向がみられましたが、曲げひび割れが発生する以前の実用レベルの荷重においては、ビス穴の有無による荷重—たわみ線はほぼ一致しており、ビス穴有無の影響は認められませんでした。

試験体名		穴の有無	コンクリート 圧縮強度 σ_B (N/mm ²)	最終加力 荷重 (kN)	破壊 形式
		ビス穴間隔 (mm)			
RC	No.1	なし	27.6	70.40	圧縮側コン クリートの 圧縮破壊
	No.5			69.35	
	No.2	あり@200		70.85	
	No.6			69.35	
ALC	No.3	なし	4.9*	19.60	せん断区間 における せん断破壊
	No.4	あり@200		18.15	
	No.7			16.55	
	No.8	あり@300		18.05
